Не приходит азимут

Проявление неисправности

Станок крутится на карте, ездит боком.

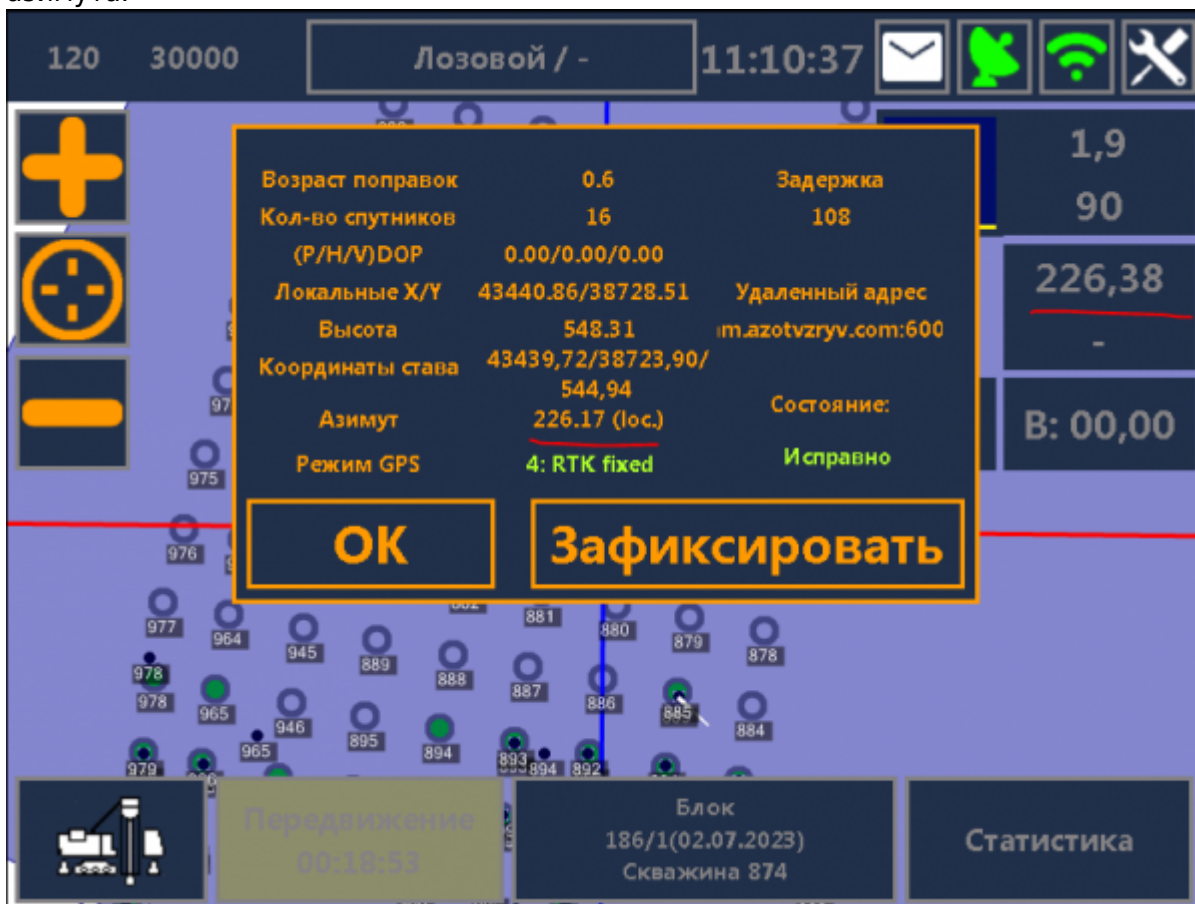
1. Элемент нумерованного списка. Нажать на значок антенны посмотреть значения азимута.

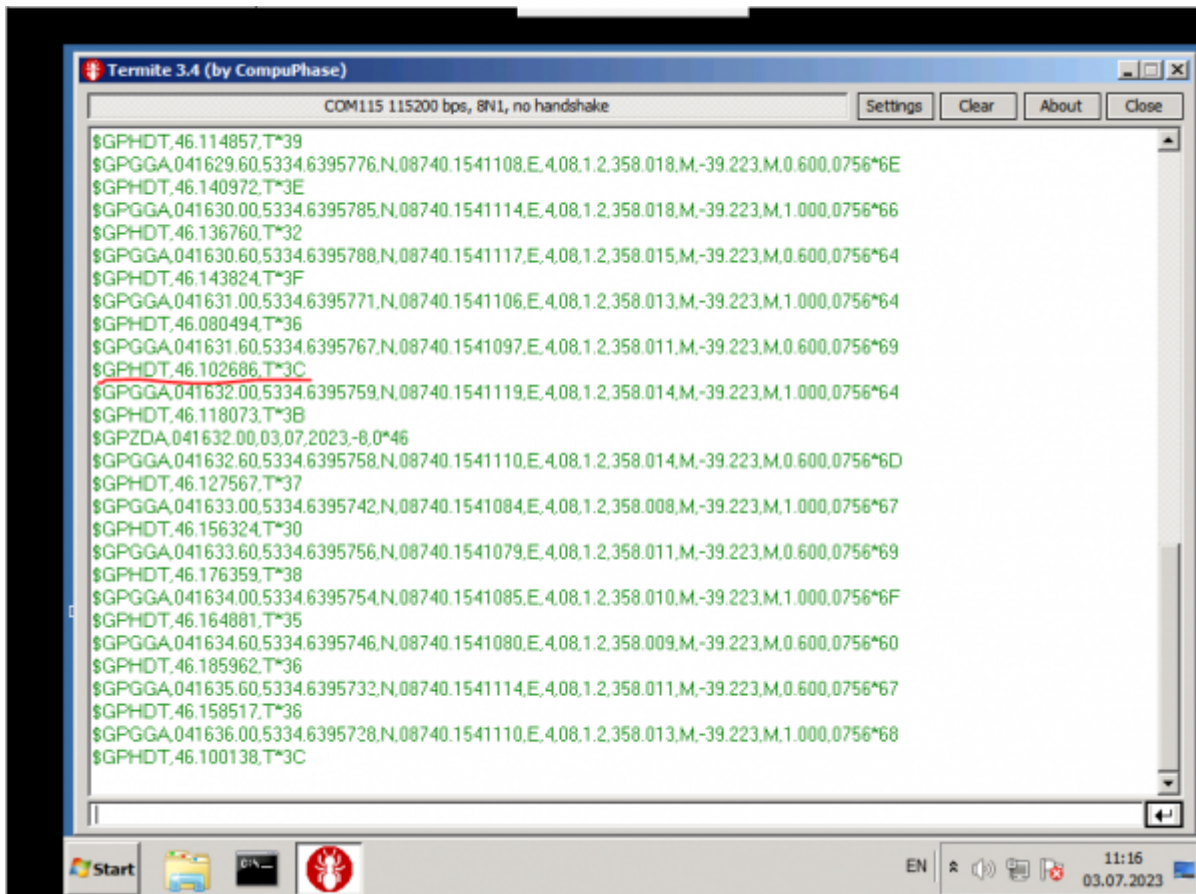
2. Если азимут равен 0, то открыть термит и проверить там сообщение GRHDT

3. При запущенном термите, необходимо произвести последовательно действия для поиска и устранения неисправности.
 1. Определяем проблемную антенну по умолчанию это GPS2, чтобы убедиться, выкручиваем из компьютера, в термите в сообщениях GPGGA не должны пойти нулевые координаты. Далее все действия производим с азимутальной антенной.

2. Проверяем визуально исправность антенного разъема, сердечник не должен быть утоплен или деформирован.
 3. Закручиваем разъем обратно плотно.
 4. Обесточиваем бортовой компьютер на 1 минуту.

5. Проверяем что антенны на крыше не повреждены, шевелим кабеля подходящие к антеннам. Если непонятна, какая из антенн отвечает за азимут, проводим действия с обоими антеннами.

6. Проверяем сопротивление антенны, оно должно быть около 160 Ом.
 7. Проверяем наличие напряжения на разъеме бортового компьютера, оно должно быть 5В
4. В случае если проблема не была выявлена, то рекомендуется последователь заменить элементы на заведомо рабочие из ЗИП.

1. Подкинуть рабочую антенну.
 2. Подключить рабочий кабель.
 3. Подключить рабочий бортовой компьютер.
